様邸 外装リフォーム工事

平成23年9月～11月

施工 有限会社 水戸部塗装

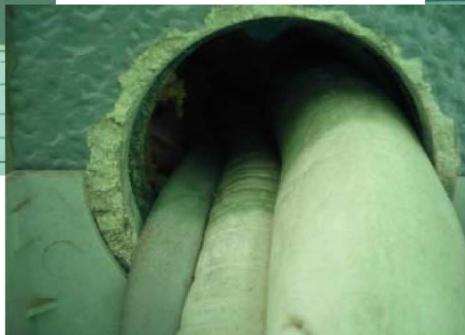
取り除きました

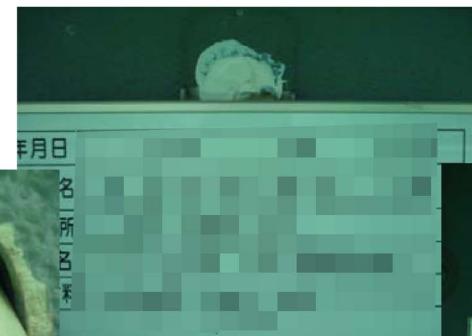
浴室換気扇部の外壁
張替と共に防水
テープで補強します

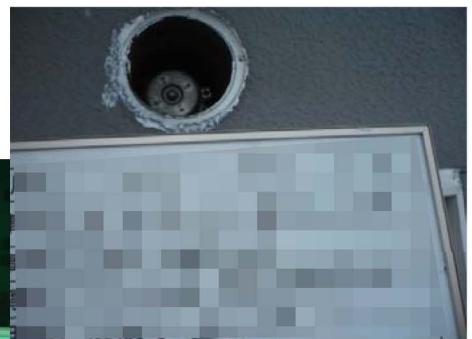
他の部分も廻りを
シールします
壁内へ湿気が入るのを
防ぎます

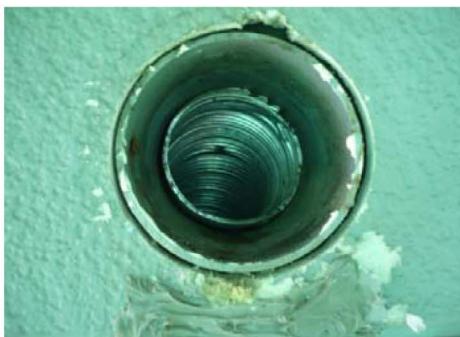
ブチルシールで
処理しました

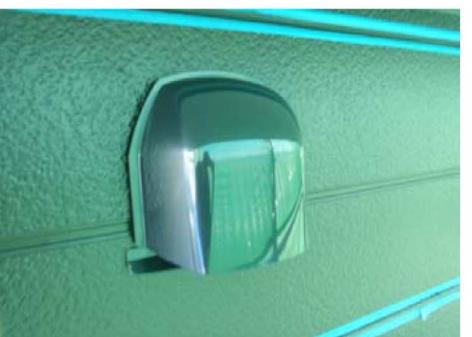
蛇腹の接続部も
処理がされていないので

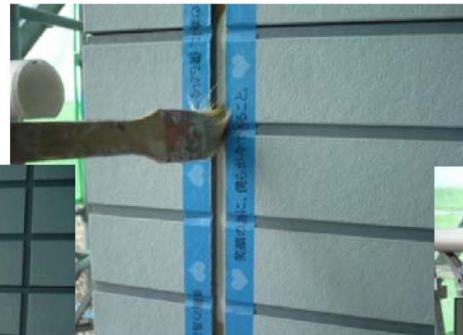
切取で剥れてしまった
ボンドブレーカーを
貼り直します

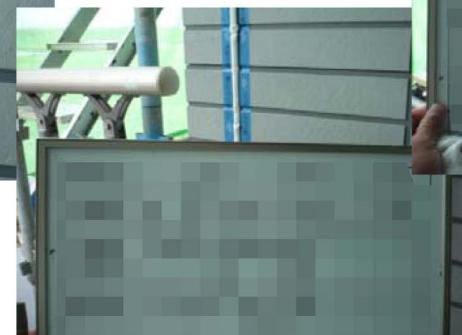
樹脂分で小口を
固めます

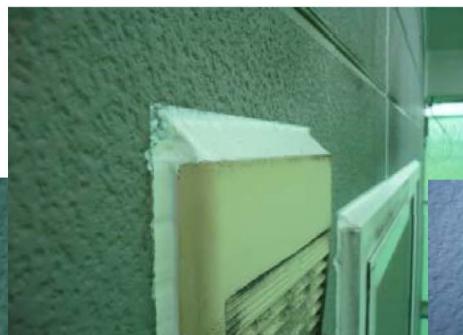
水が切れるように
角度をつけて
仕上げます

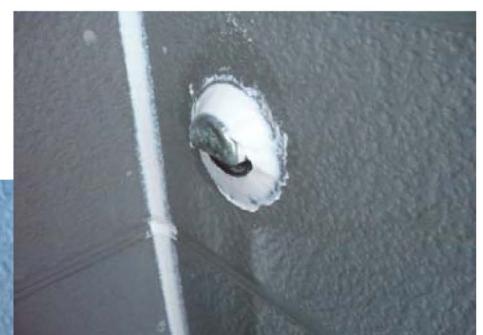
汚水配管の脱気筒
ゆるんで取れ
かかっていました

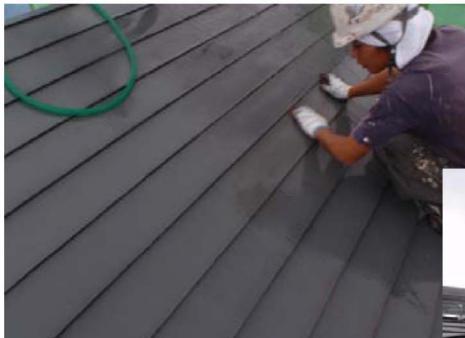
スコッチブライトによる手洗い洗浄です

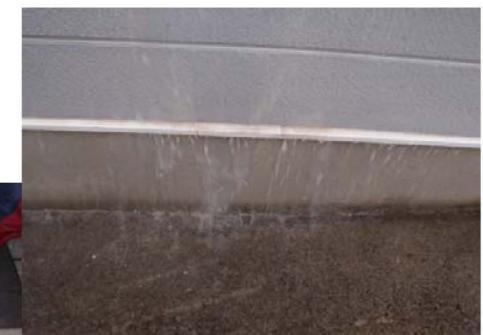
チョーキング（風化した
塗膜）が取れた証拠に
色水が流れていきます

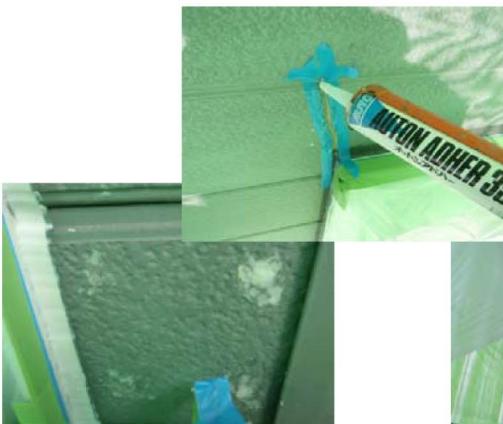
塗装前に必要箇所を
弾性パテで埋めていきます

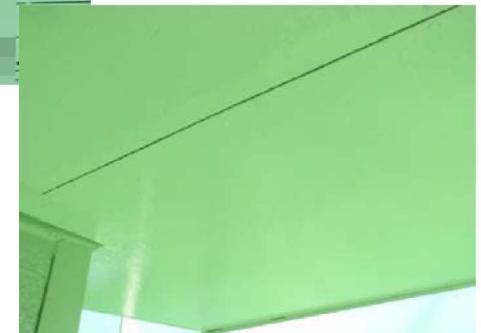
肌別れしているところは
樹脂分を塗り固めます

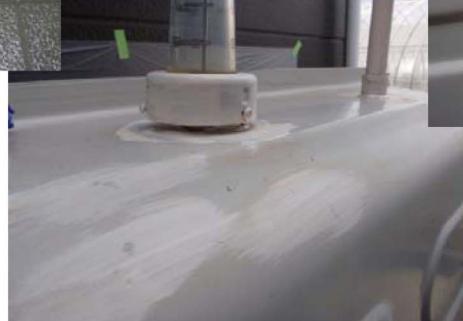
サービスの
オイルタンクも
きちんと錆止めをし
